Acta Odont. Venez. Vol 59 Nº 1 AÑO 2021

**INTERPRETACIÓN DE HALLAZGOS RADIOGRÁFICOS Y DE TOMOGRAFÍA DE HAZ CÓNICO  
EN UN DIENTE SOMETIDO A REVASCULARIZACIÓN PULPAR Y POSTERIOR ORTODONCIA:  
REPORTE DE CASO**

**INTERPRETATION OF RADIOGRAPHIC AND CONE BEAM TOMOGRAPHY FINDINGS IN A  
TOOTH SUBMITTED TO PULP REVASCULARIZATION AND POSTERIOR ORTHODONTIC: A  
CASE REPORT**

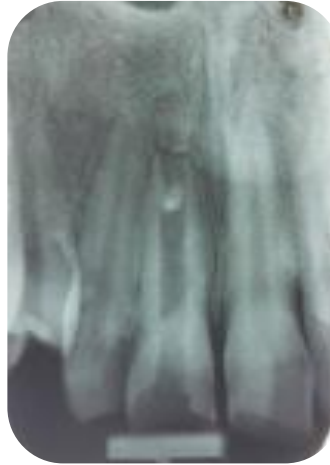
Figura 1. Rx periapical inicial enero 2013. Se observa una imagen radiolúcida (RL) en la corona, que se continua hacia la cámara pulpar y conducto radicular, compatible con pérdida de estructura dentaria y cámara pulpar expuesta al medio bucal. Rizogénesis incompleta e imagen radiopaca (RO) dentro del tercio apical del conducto compatible con un material RO.

En cuanto a los síntomas señaló sentir molestias y presión en zona anterosuperior desde hace algunos días. En la exploración inicial se apreció oscurecimiento de la corona clínica del 1.1 y la cámara pulpar expuesta al medio bucal desde hace aproximadamente 3 meses con movilidad grado II. Además, se evidenció fractura del borde incisal del 1.1 y 2.1. En el fondo del vestíbulo a nivel apical del 1.1 se observó una tumefacción intrabucal. El paciente refirió haber asistido a consultas odontológicas, en varias oportunidades, producto de las molestias en el diente, aun cuando, no logró precisar qué procedimientos le fueron practicados. Afirmó haber tenido un cemento que se desprendió hace aproximadamente 3 meses, quedando la cámara pulpar expuesta. La evaluación diagnóstica arrojó que el 1.1 no respondió a la prueba térmica del frío, sin embargo, indicó molestias, tanto a la percusión como a la palpación sobre apical. El 2.1 respondió a la prueba térmica del frío y a las pruebas perirradiculares con normalidad. El examen radiográfico complementó la información clínica con el hallazgo de una rizogénesis incompleta, mostrando paredes del conducto radicular delgadas y paralelas, ante la ausencia de una constricción apical (figura 1). El

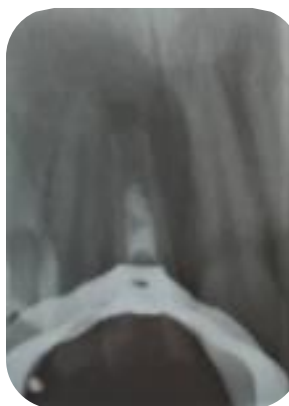
Figura2. Rx periapical operatoria febrero 2013. Se observa imagen RO en el tercio cervical y medio del conducto, compatible con material de obturación (MTA) y se continua con el conducto RL en su totalidad y amplio, rizogénesis incompleta e imagen RL circunscrita en el periápice.

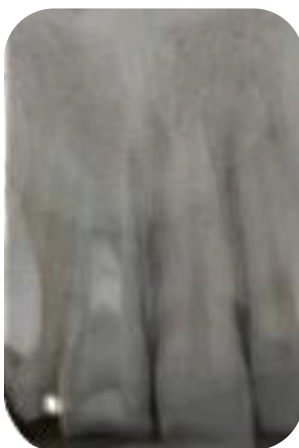
Figura 3. Rx periapical de control a los 23 meses (enero 2015) de realizado el procedimiento de revascularización pulpar. Muestra una imagen RO a nivel del tercio cervical y medio del conducto, compatible con material de obturación (MTA) por debajo se ésta se observa un ligero tramado RO, similar a tejido óseo, que se continua con el hueso maxilar.

A los 23 meses se realizó el tercer control postoperatorio, se halló el diente asintomático y funcional, no se apreció un aumento de la longitud radicular ni disminución del diámetro apical del conducto, sin embargo, se apreció un tramado RO en el interior del conducto y ausencia de la imagen RL periapical (Figura 3). Ante los hallazgos inciertos, se indicó la tomografía de haz cónico (THC) del sector anterosuperior como recurso tecnológico tridimensional para interpretar y comprender, mediante un criterio visual certero, lo acontecido a nivel intraconducto y periapical <sup>7</sup>.

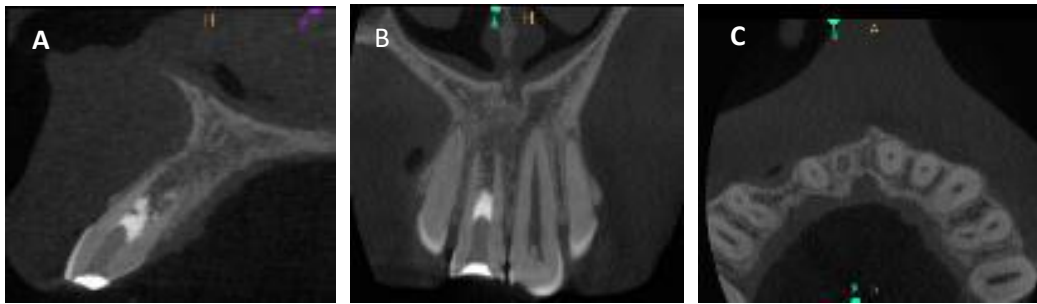
Figura 4. Las imágenes de la THC a los 24 meses (febrero 2015) con un corte de orientación oblicua. Se muestran los 3 planos: sagital (A), coronal (B) y axial (C). Se esclarece la formación de un tejido de aspecto óseo en el interior del conducto.

Resulta interesante, y de un valor clínico sustancial, que al examinar con detenimiento el área en torno al ápice, previo a la ortodoncia (Figura 4), existía continuidad entre el tejido que ocupa el interior del conducto y el tejido óseo circundante. Inicialmente hizo pensar en cierta limitación o dificultad para realizar el movimiento dentario en ese diente. Sin embargo, en el control posterior al tratamiento de ortodoncia (Figura 6) se evidencia con claridad un espacio radiolúcido de espesor uniforme y continuo, similar al ligamento periodontal, en torno a toda la superficie radicular.

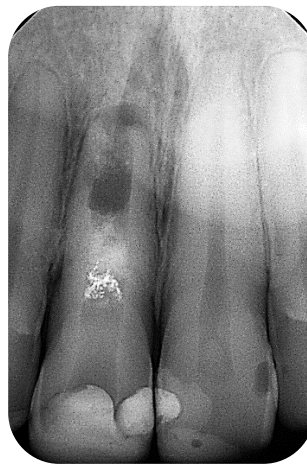
Figura 6. Rx periapical de control a los 8 años (marzo 2021). El 1.1 continua asintomático y funcional; en la imagen radiográfica se observa la corona clínica y la

cámara de acceso con dos distintas radiopacidades, compatibles con el material de restauración y la base cavitaria. En el tercio cervical y medio de la raíz, se aprecia una imagen de RO intensa similar a compuesto metálico que en anteriores controles no se evidenciaba, justo por encima de la imagen RO compatible con la barrera de MTA. Debajo de ésta, se aprecia la imagen RL correspondiente al conducto radicular que se continua en su tercio apical con un tramado RO. El ápice radicular conserva la forma achatada. Nótese, la delgada línea RL alrededor de toda la raíz compatible con el espacio del ligamento periodontal, incluso en torno al ápice radicular. Completa cicatrización del hueso perirradicular.

En marzo del 2021, a los 8 años de realizada la revascularización, se cita para evaluar el caso. El tratamiento de ortodoncia había finalizado 4 años atrás y el diente se encontró completamente asintomático y funcional. La radiografía de control (figura 6) evidencia un tramado RO en la porción apical del interior del conducto radicular, la presencia de un ligamento periodontal continuo y uniforme alrededor de toda la raíz, con un ápice achatado y sin evidencias de lesión periapical.

No escapa de la atención en la radiografía de control a los 8 años (figura 6) la aparición de una imagen RO intensa similar a material metálico a manera de moteado entre la base cavitaria (ionómero vítreo) y el MTA. La restauración adhesiva se encontró en buen estado y no se apreció filtración marginal. El paciente refirió no haber recibido procedimiento alguno en dicha pieza dental más que el tratamiento de ortodoncia. Es probable que el óxido de bismuto, presente en la composición del MTA, sea el responsable de esa imagen RO.
